JEVNAKER
KOMMUNE

TRAFIKKSIKKERHETSPLAN
2014 – 2017
Handlingsdel 2017

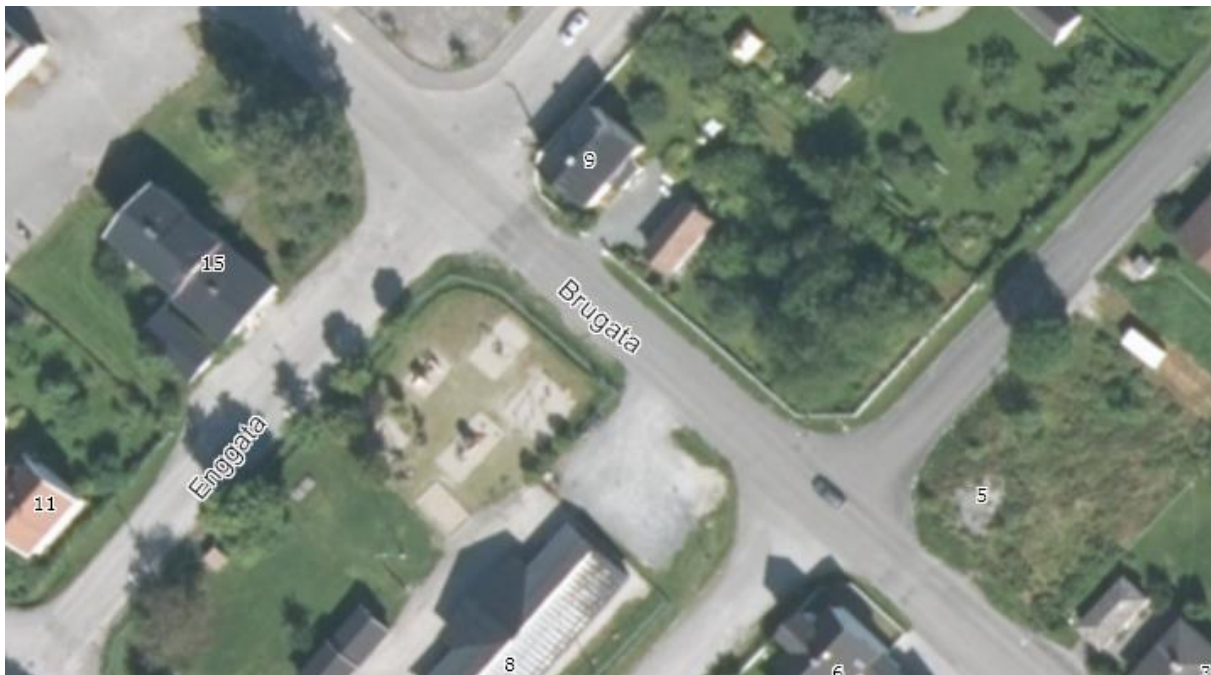
Skjermdump fra kommunens kartløsning på nett.

I dag må barn og voksne som beveger seg til fots og med barnevogn til og fra barnehagen gå langs veien, og delvis i grøfta for å komme seg til nærmeste fortau, som er langs Enggata og Brugata der disse møtes. Fortauet er imidlertid på motsatt side av veien i forhold til barnehagen, og man må krysse to veier uansett hvordan man går for å komme over på fortau.

Fortau etableres langs Brugata fra krysset med Kirkegata til innkjøring ved Brugata 12. Opphøyd krysningspunkt etableres ved kryssing av Enggata og Brugata. Lyspunkter etableres ved krysspunkter og langs fortau. I tillegg bør det settes opp skilt som varsler at barn ferdes i området.

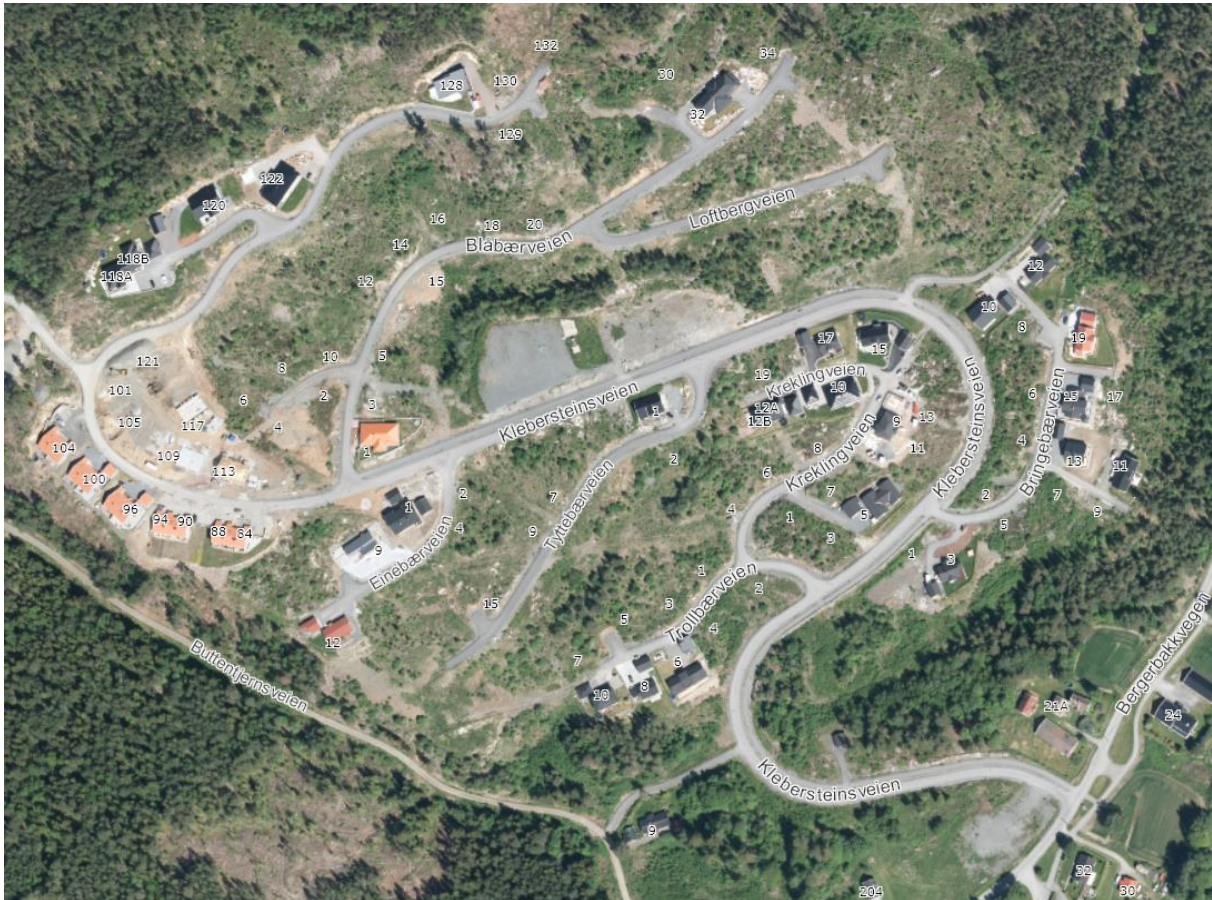
Skjermdump fra kommunens kartløsning på nett.

I området Bergermarka melder beboerne om at enkelte holder svært høy hastighet gjennom feltet og potensielt farlige situasjoner mellom myke trafikanter og kjøretøy. Klebersteinsveien må krysses flere steder og alle barna som bor i feltet må krysse Klebersteinsveien til/fra skolen. Det kan videre oppstå trafikksikre situasjoner i krysset mellom Klebersteinsveien og Bergerbakkveien.

I krysset der Bergerbakkveien møter gangveien ved Klebersteinsveien trengs det markering av kryssingen. Her bør det etableres opphøyd gangfelt og settes opp skilter og belysning. Del bunnen av Klebersteinsveien bør det settes opp et vikepliktsskilt. Litt lenger opp krysser gangveien fra Bergerbakken skole Klebersteinsveien uten at det er markert gangfelt ved denne kryssingen. Her må det etableres gangfelt og skiltes.

Opphøyd gangfelt med tilhørende skilter og belysning i kryssingen Klebersteinsveien-Bergerbakkveien. Gangfelt og skilter i krysningspunktet mellom gangveien mellom Bergerbakken skole og Klebersteinsveien.

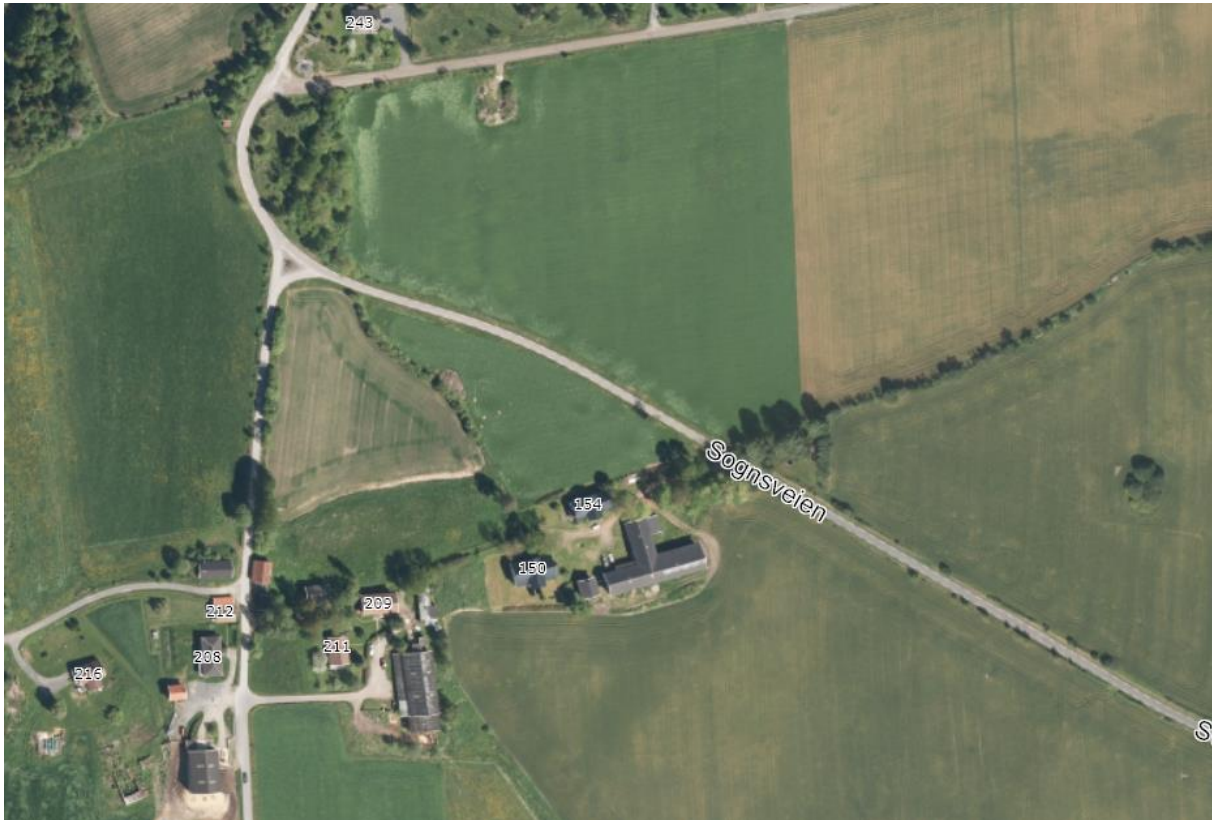
Skjermdump fra kommunens kartløsning på nett.

I dag er det 50 km grense fra Sognstoppen til Sognsskolen (ca. 1 km), og 30 km grense fra Sognsskolen og frem til Fylkesvei 240 i Sløvika. Strekningen med 50 km grense benyttes til å gå med buskap (bl.a. melkekyr – to ganger daglig hele beitesesongen), landbrukskjøring, rideskole, og skolevei for barneskoleelever. I tillegg samles det ofte mye folk ved Sognsbutikken. Gården Sogn vestre ligger svært tett på den kommunale veien, og det vurderes hensiktsmessig i forhold til trafikksikkerhet å få ned farten opp til krysset mot Fylkesvei 1 (Sognsveien). Veikrysset på Sognstoppen er svært uoversiktlig. Skolebarn fra flere bosteder i Sognsbakka må gå opp til Sognstoppen for å ta skolebussen. Det er ikke busslomme på Sognstoppen, og særlig vinterstid med høye brøytekanter er det skummelt for barna å vente på skolebussen ute i selve veibanen akkurat i krysset hvor dette busstoppet foregår.

Det bør gjennomføres en forlengelse av 30-sonen fra Sogn skole, gjennom gårdstunet på Sogn Vestre og opp mot Sognsveien. Det må i tillegg markeres at det er dyr i veien begge veier og at man ved krysset mot Sognsveien (Fylkesvei 1) kommer til et farlig kryss. Fra Fylkesvei 1 og nedover må det settes opp et 30-skilt.

Oppsetting av nødvendige skilt for å øke oppmerksomhet og senke farten i området.

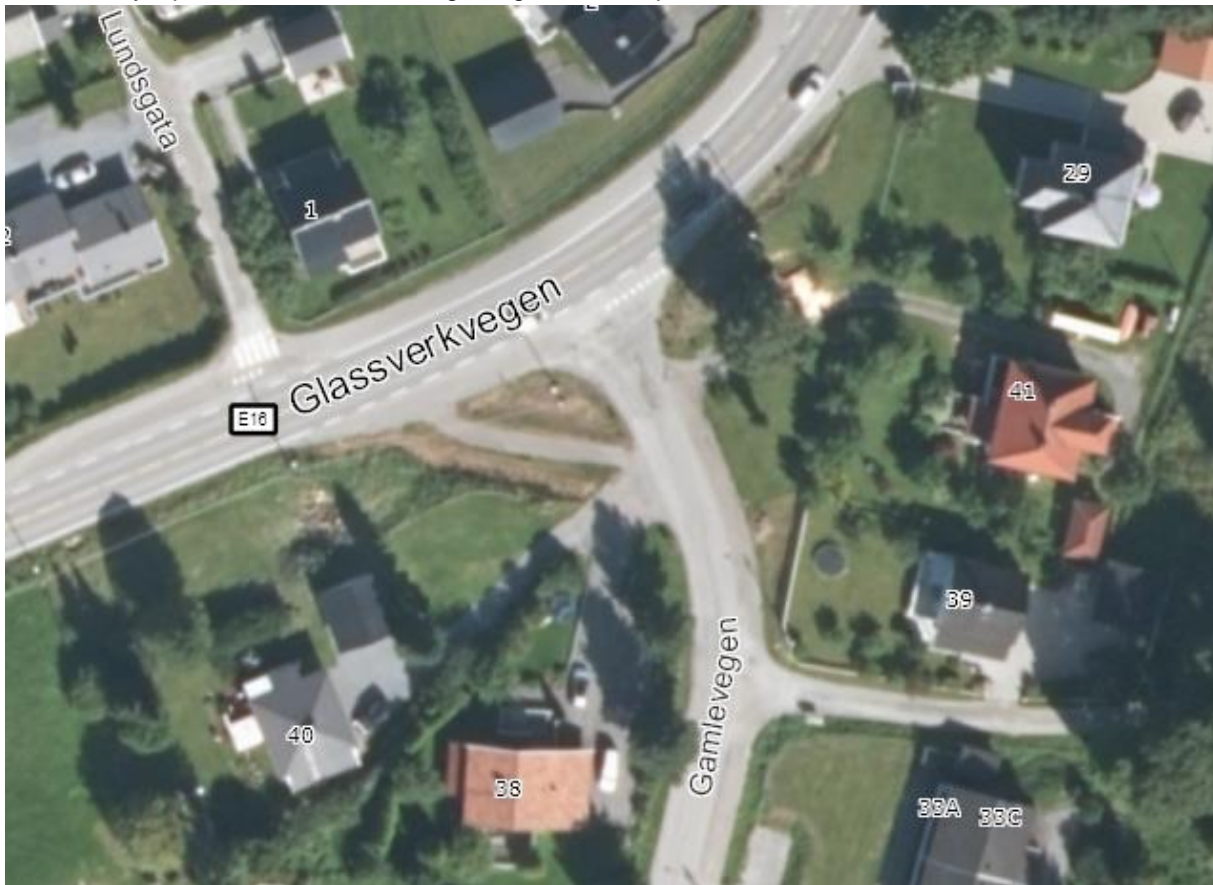
Skjermdump fra kommunens kartløsning på nett.

Fortauet i nordre del av Gamlevegen slutter brått på den ene siden av veien. På andre siden fortsetter en liten G/S-veg ned til bussholdeplass og krysspunkt ved E16. Krysspunktet på Gamlevegen er ikke markert på noen måte.

Etablering av opphøyd krysspunkt, markering med skilt og to nye lyspunkter. For å få frem lyspunkter vil det være behov for trekkør under krysspunktet og kabelgrøfter bort til nærmeste eksisterende punkter på begge sider av veien.
